Asbestinventarisatetest

Ottergemsesteenweg 106, 9000 Gent

Attestnummer : 20260617-000519.000

Uitgegeven op : 17.06.2026

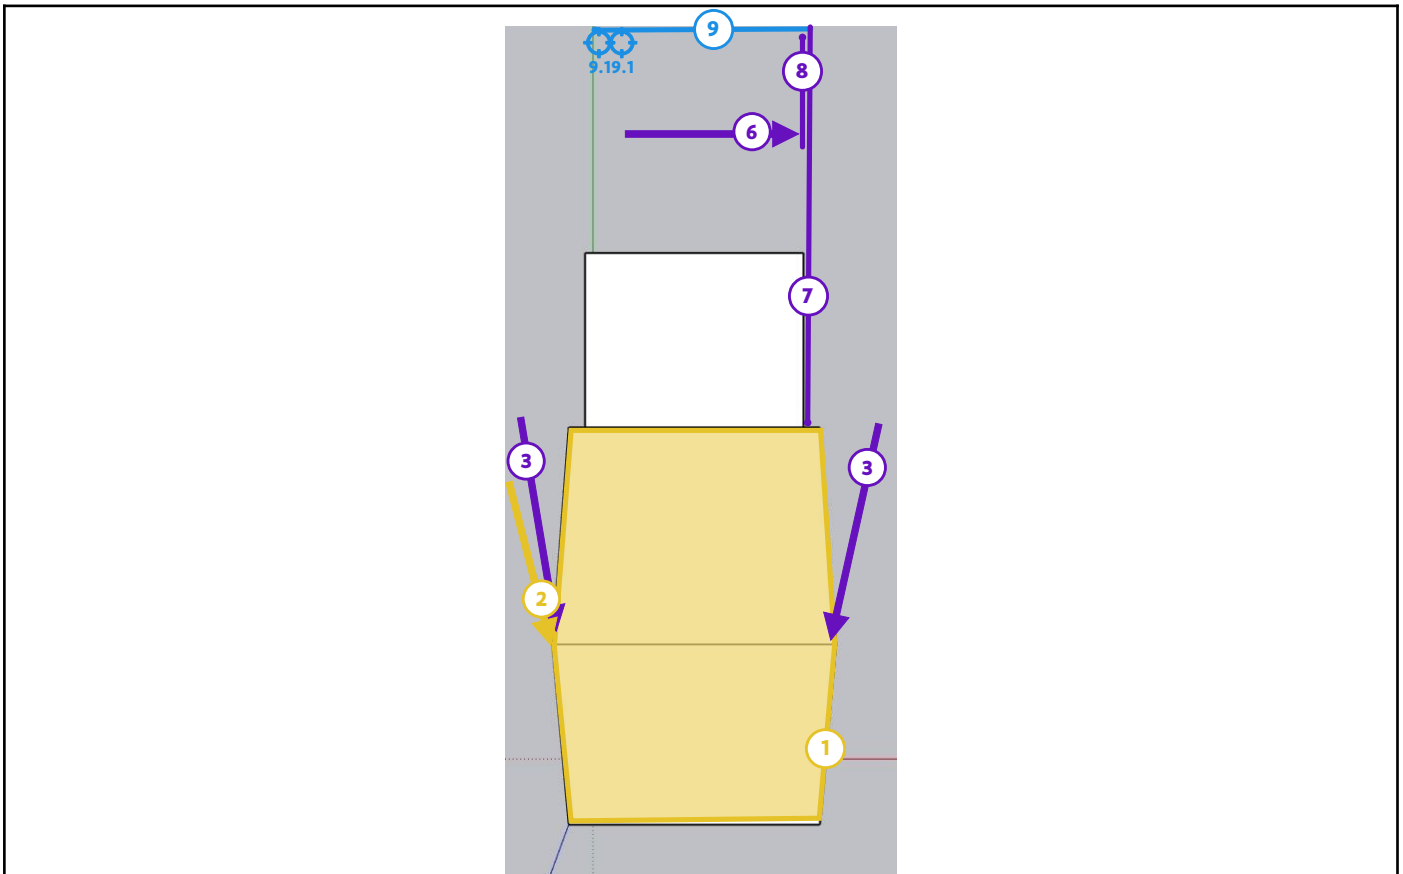
Plan 1.4: Grondplan DAK

Beschrijving	Type	Actie
1. Menuiserie onderdakplaten	Asbestmateriaal	Zorgvuldig beheren
2. Cementering gedeelde schouw	Asbestmateriaal	Zorgvuldig beheren
3. Binnenkant/bovenkant schouwen niet vast te stellen	Beperking	-
6. Roofing asbestverdacht	Advies	-
7. Dekstenen asbestverdacht	Advies	-
8. Muurafwerking asbestverdacht	Advies	-
9. Cementering tuinmuur achteraan	Geen asbest	-
9.1 Code: MM02	Mengmonster	-

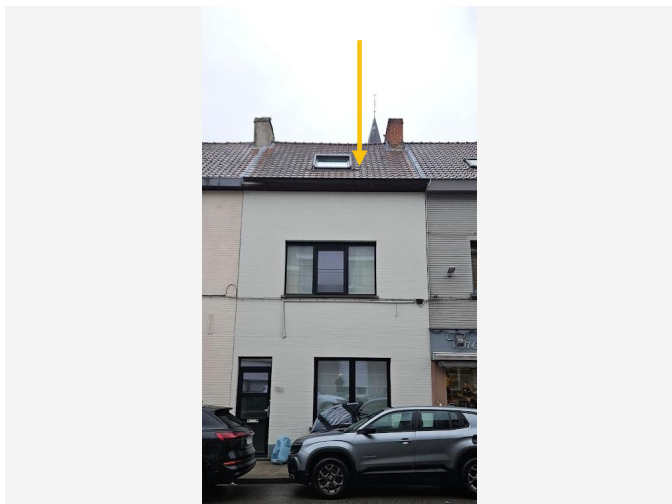
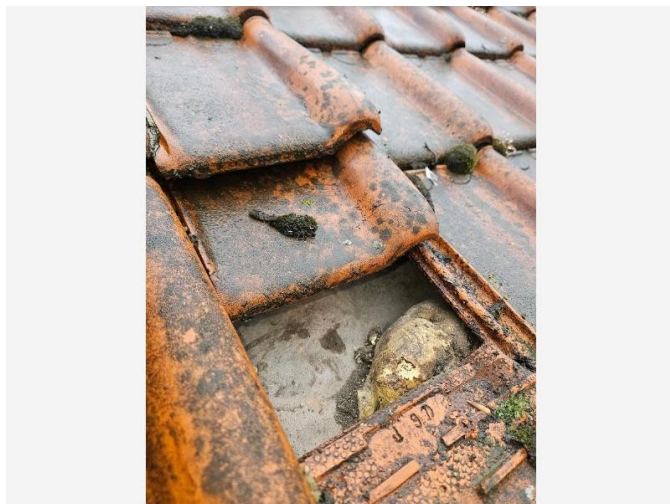
Het asbestmateriaal valt onder de mijlpaal van 2040.

Eindbeoordeling materiaalrisico	Zeer laag materiaalrisico en/of zeer lage kans op vezelvrijgave
---------------------------------	---

Gebondenheid	Categorie 1: hechtgebonden in oorsprong
Asbestsoort (vezeltype)	Crocidoliet aanwezig
Asbestconcentratie	Laag (< 50%)
Afschermingsgraad van het gehele materiaal	Stootvaste afscherming of omkasting
Toestand van het materiaal	Licht beschadigd, licht verweerd. Intacte calciumsilicaatplaat of materiaal met categorie 3-gebondenheid

Beschrijving	Menuiserite onderdakplaten
Omgeving	Binnen
Primaire drager	Schuin dak
Asbestmateriaal	Plaat, paneel, tablet - Type Menuiserite
Bindmiddel van asbestmateriaal	Cement
Gebondenheid op basis van bindmiddel	Hecht
Hoeveelheid (oppervlakte - dikte - aantal)	<ul style="list-style-type: none">• 54,00 m² - 0,30 cm - 1 stuk
Totaal volume	0,162 m ³
Eenvoudig bereikbaar	Nee <ul style="list-style-type: none">• Het asbestmateriaal is bedekt (uitgezonderd laag verf, coating, behang, kunststof, textiel) en het wegnemen van het bedekkende materiaal kan niet zonder het bedekkende materiaal te beschadigen.
Bevestigingswijze	<ul style="list-style-type: none">• Genageld, geniet
Identificatiemethode	De asbestdeskundige beoordeelt het materiaal als asbestverdacht en dus asbesthoudend, en dit zonder monstername. Motivatie: De monstername brengt andere schade aan dan schade die inherent is aan de monstername.
Destructieve handeling voor identificatie	Nee

Opmerking	Er werden menuiserite onderdakplaten vastgesteld via de velux vooraan. Het was niet mogelijk om een staal te nemen omdat er geen overlappende platen gevonden werden. Verder onderzoek kan aantonen of de menuiserite platen ook effectief asbest bevatten.

- Zorg voor een veilig beheer en verwijder dit asbestmateriaal wanneer het bij werken eenvoudig bereikbaar wordt. Controleer de toestand jaarlijks op wijzigingen.
- Voer bijkomende staalname(s) uit.

- Eenvoudige handelingen: mag via doe-het-zelf of door werknemer(s) met opleidingsattest eenvoudige handelingen
Aangezien het niet mogelijk is om de menuiserie platen te verwijderen zonder ze te beschadigen, wordt aangeraden om dit te laten doen door aannemer(s)/dakwerker(s) met opleidingsattest eenvoudige handelingen: omzichtig los te wrikken van de draagstructuur.

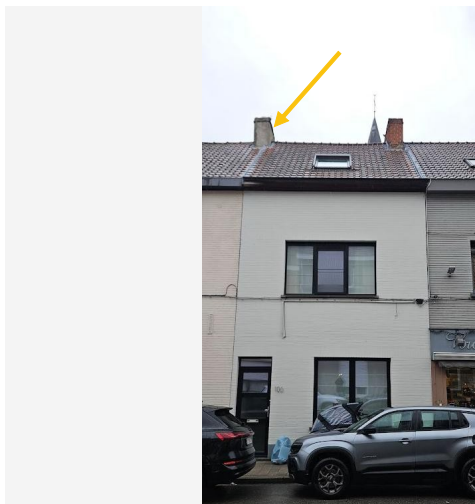
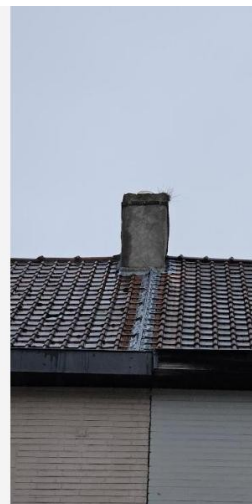
Het asbestmateriaal valt onder de mijlpaal van 2040.

Eindbeoordeling materiaalrisico	Laag materiaalrisico en/of verlaagde kans op vezelvrijgave
---------------------------------	--

Gebondenheid	Categorie 1: hechtgebonden in oorsprong
Asbestsoort (vezeltype)	Crocidoliet aanwezig
Asbestconcentratie	Laag (< 50%)
Afschermingsgraad van het gehele materiaal	Geheel of deels vrij aan de buitenlucht, maar geen contact met binnenlucht
Toestand van het materiaal	Licht beschadigd, licht verweerd. Intacte calciumsilicaatplaat of materiaal met categorie 3-gebondenheid

Beschrijving	Cementering gedeelde schouw
Omgeving	Buiten
Primaire drager	Wand buitenschil
Asbestmateriaal	In-situ afwerkingslagen - Crepi
Bindmiddel van asbestmateriaal	Cement
Gebondenheid op basis van bindmiddel	Hecht
Hoeveelheid (gewicht - aantal)	<ul style="list-style-type: none">• 25,00 kg - 1 stuk
Totaal gewicht	25,00 kg
Eenvoudig bereikbaar	Ja
Bevestigingswijze	<ul style="list-style-type: none">• Verlijmd, ingegoten, versmeerd
Identificatiemethode	<p>De asbestdeskundige beoordeelt het materiaal als asbestverdacht en dus asbesthoudend, en dit zonder monstername.</p> <p>Motivatie: Er is een onderzoeksbeperking die monstername verhindert; De ruimte of het materiaal bevindt zich hoger dan 3,5 meter vanaf een vaste ondergrond.</p>
Destructieve handeling voor identificatie	Nee
Opmerking	De gedeelde schouw is gecementeerd. Alle cementeringen van voor 2001 zijn asbestverdacht. Verder onderzoek kan aantonen of de cementering ook effectief asbest bevat.

- Zorg voor een veilig beheer. Vermijd het beschadigen van het asbestmateriaal. Controleer de toestand jaarlijks op wijzigingen.
- Voer bijkomende staalname(s) uit.

- Eenvoudige handelingen: mag via doe-het-zelf of door werknemer(s) met opleidingsattest eenvoudige handelingen
Indien het mogelijk is om de cementering te verwijderen zonder deze te beschadigen, mag dit zelf verwijderd worden met de nodige voorzichtigheid. Je kan dit dubbel en luchtdicht verpakt in een stevig plasticfolie of asbestzak aanbieden op het containerpark.

- Hermetische zone (erkend asbestverwijderaar)
Indien het niet mogelijk is om de cementering te verwijderen zonder deze te beschadigen, moet dit verwijderd worden door een erkend asbestverwijderaar in hermetische zone, aangezien het verwijderen van deze toepassing een grote vezelvrijgave tot gevolg kan hebben.

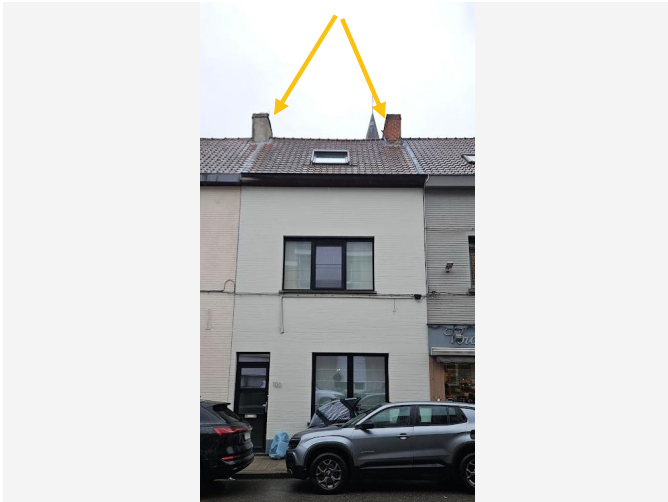
Fiche 3: Binnenkant/bovenkant schouwen niet vast te stellen

Tijdelijke beperking

Reden: Het te onderzoeken materiaal situeert zich hoger dan 3,50 m te rekenen vanaf een veilige ondergrond

Uitleg van de asbestdeskundige: De binnenkant/bovenkant van de schouwen kon ter plaatse niet vastgesteld worden. Het is niet duidelijk of er asbestverdachte materialen aanwezig.

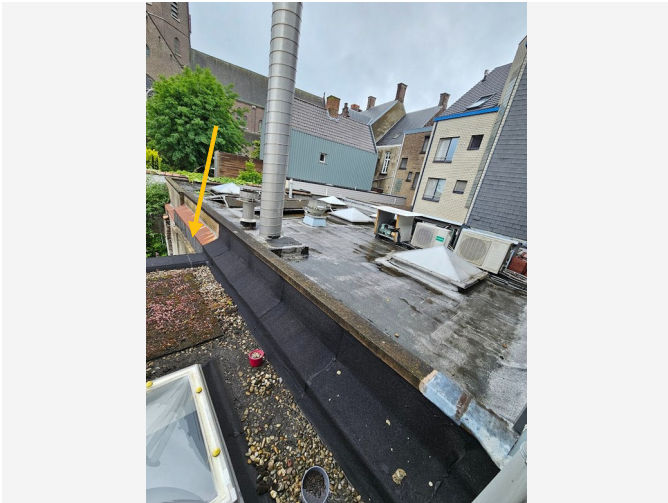
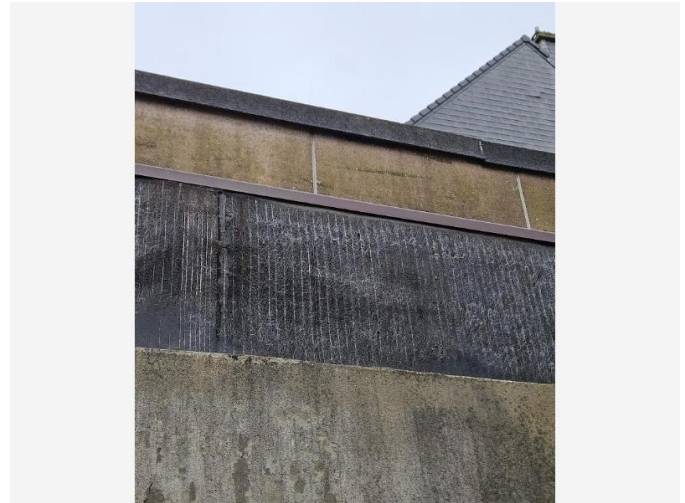
De roofing aan de muur van de rechterburen is asbestverdacht. Aangezien deze toepassing eigendom is van een andere eigenaar, mag dit niet worden bemonsterd. Verder onderzoek kan aantonen of deze effectief asbest bevat.

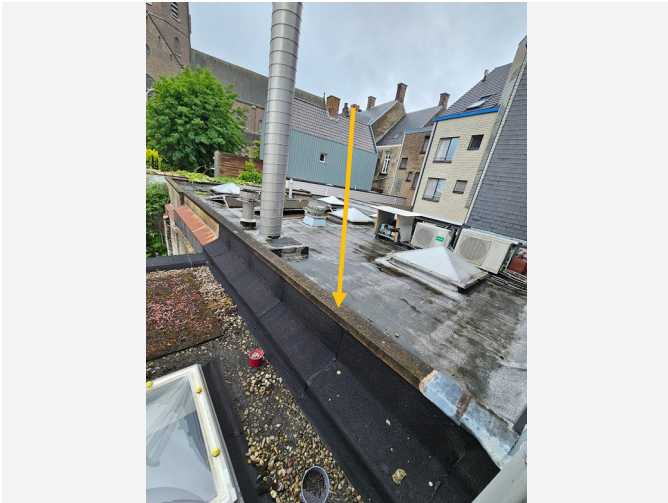
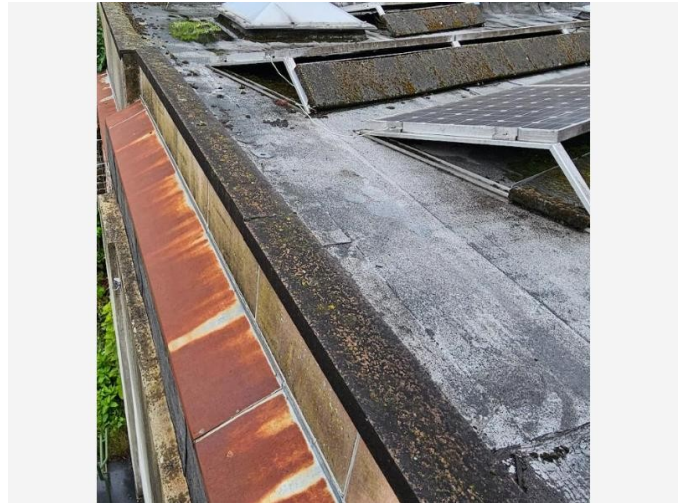
De dekstenen op de muur van de rechterburen zijn asbestverdacht. Aangezien deze toepassing eigendom is van een andere eigenaar, mag dit niet worden bemonsterd. Verder onderzoek kan aantonen of deze effectief asbest bevatten.

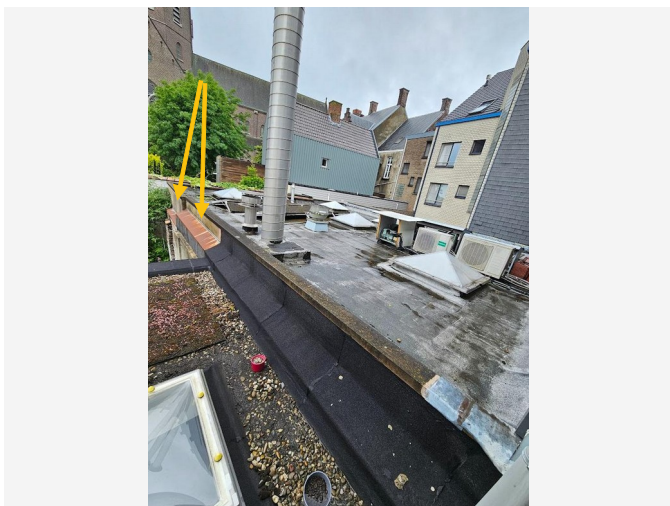
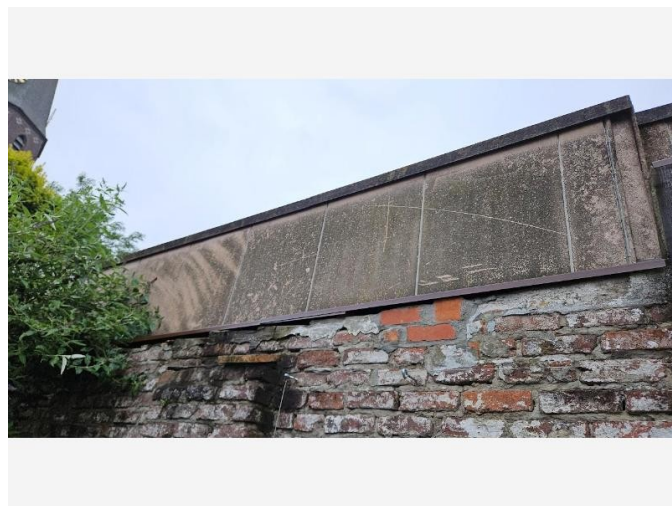
De afwerking van de muur van de rechterburen is asbestverdacht. Aangezien deze toepassing eigendom is van een andere eigenaar, mag dit niet worden bemonsterd. Verder onderzoek kan aantonen of deze effectief asbest bevat.

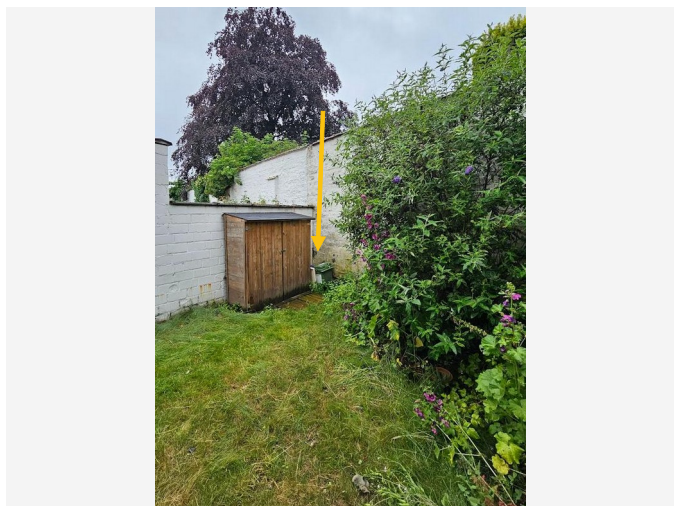
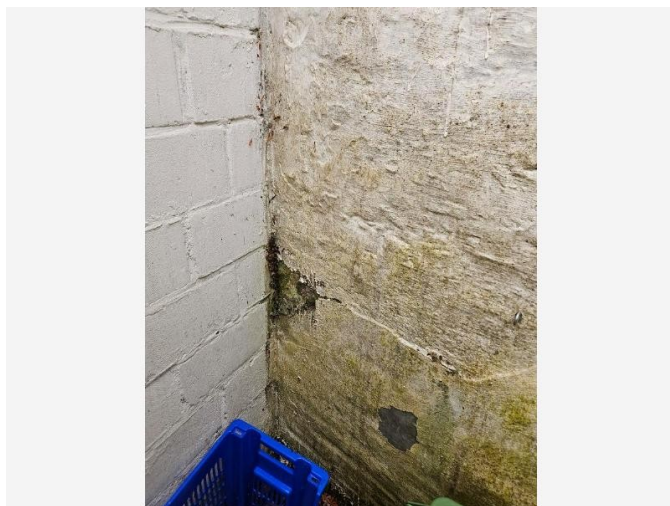
Fiche 9: Cementering tuinmuur achteraan

Geen asbest

#	Type	Referentie	Resultaat
9.1	Mengmonster	MM02	Geen asbest

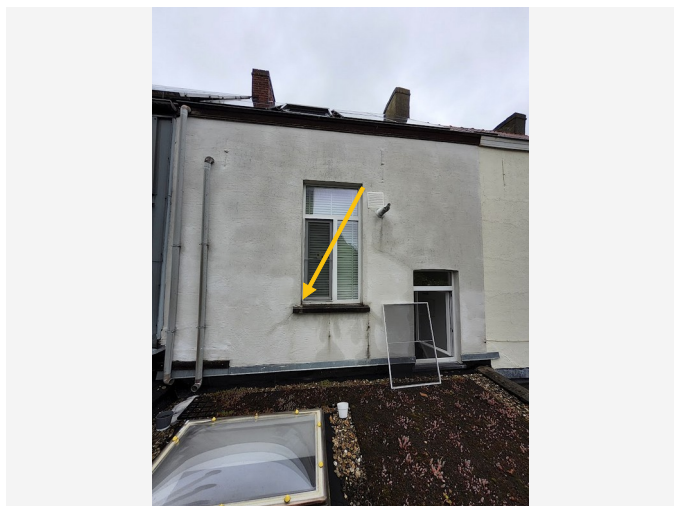
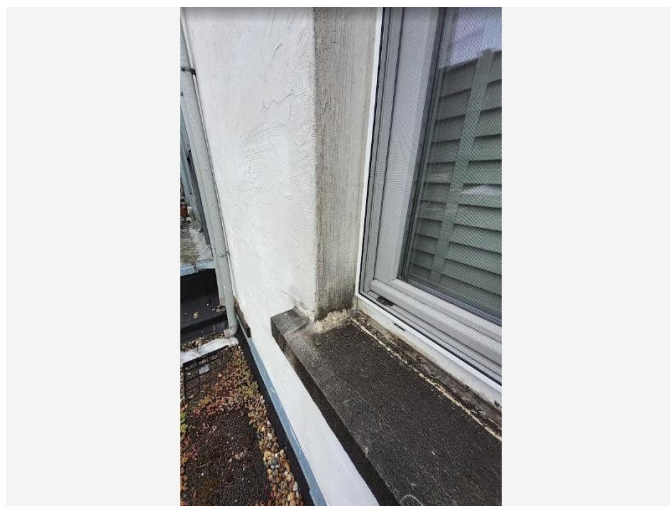
Fiche 10: Mastiek raam achtergevel

Geen asbest

#	Type	Referentie	Resultaat
10.1	Puntmonster	MM04	Geen asbest

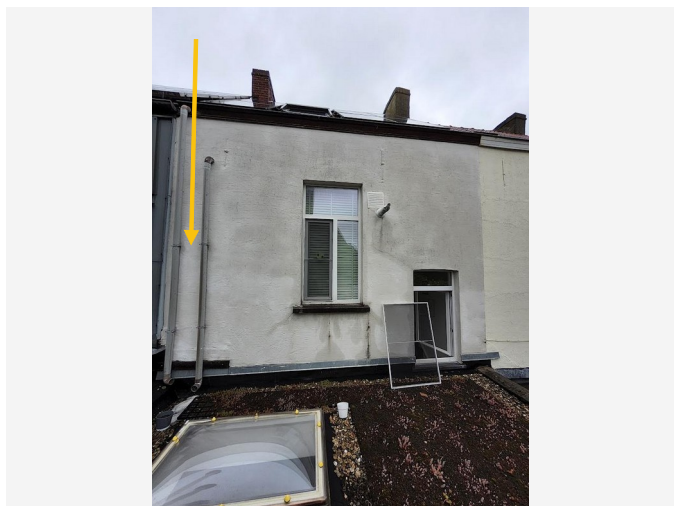
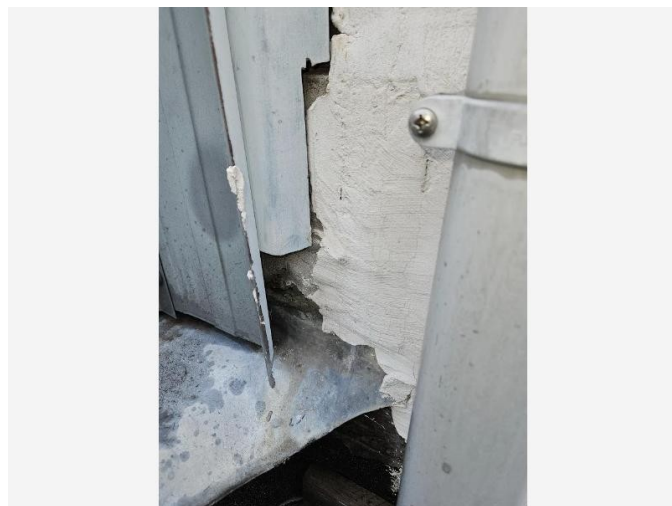
Fiche 11: Cementering achtergevel

Geen asbest

#	Type	Referentie	Resultaat
11.1	Mengmonster	MM03	Geen asbest

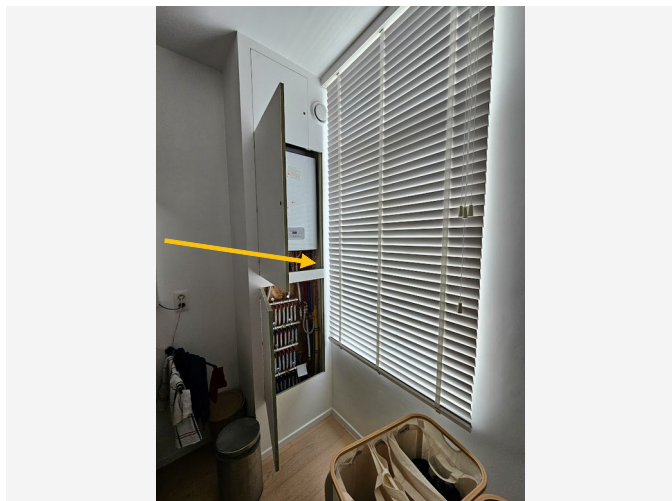
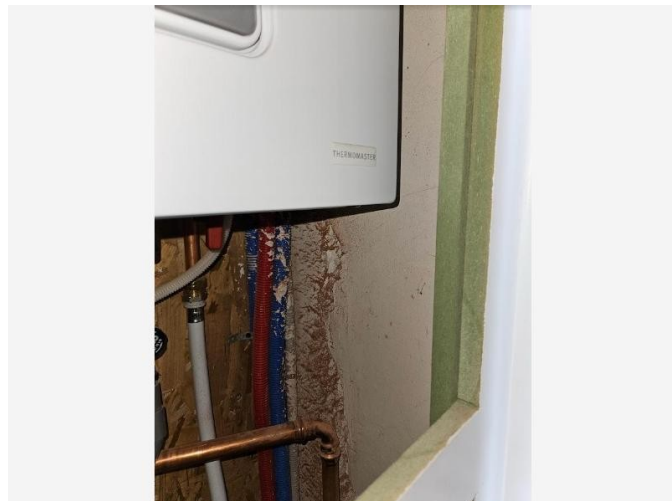
Fiche 12: Pleister muren traphal + stookplaats/natte ruimte + leefruimte

Geen asbest

#	Type	Referentie	Resultaat
12.1	Mengmonster	MM01	Geen asbest
