Asbestinventarisatetest

Ottergemsesteenweg 106, 9000 Gent

Attestnummer : 20260617-000519.000

Uitgegeven op : 17.06.2026

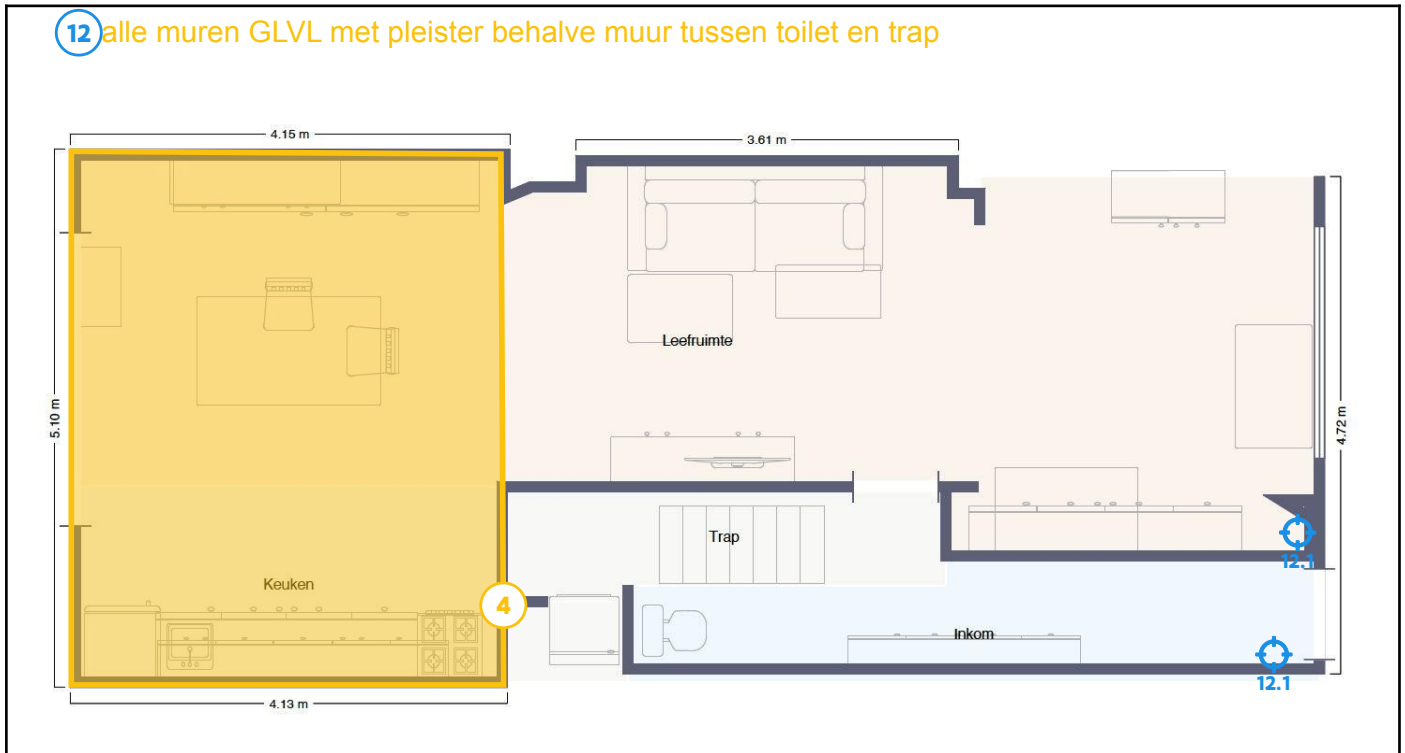
Plan 1.1: Grondplan GLVL

Beschrijving	Type	Actie
4. Aanbouw zonder risicobouwjaar	Uitsluiting	-
12. Pleister muren traphal + stookplaats/natte ruimte + leefruimte	Geen asbest	-
12.1 Code: MM01	Mengmonster	-

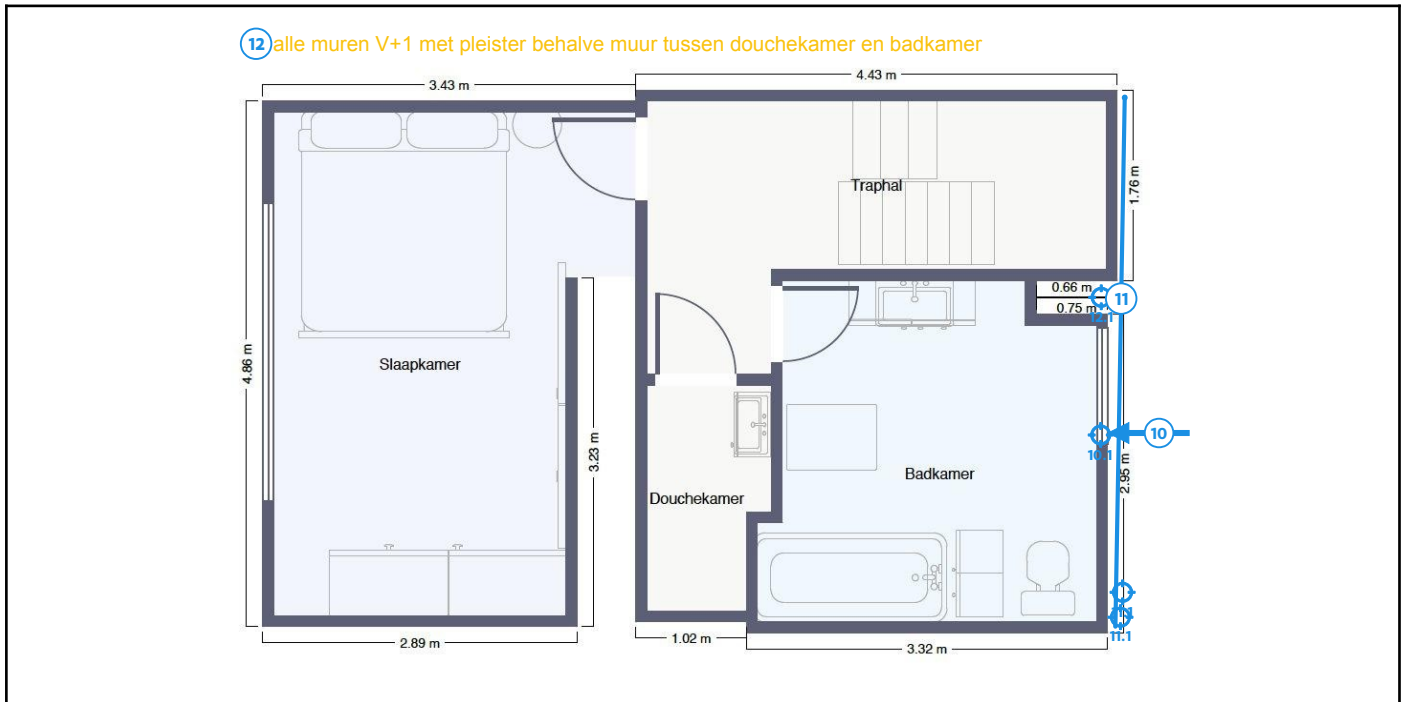
Plan 1.2: Grondplan V+1

Beschrijving	Type	Actie
10. Mastiek raam achtergevel	Geen asbest	-
10.1 Code: MM04	Puntmonster	-
11. Cementering achtergevel	Geen asbest	-
11.1 Code: MM03	Mengmonster	-
12. Pleister muren traphal + stookplaats/natte ruimte + leefruimte	Geen asbest	-
12.1 Code: MM01	Mengmonster	-

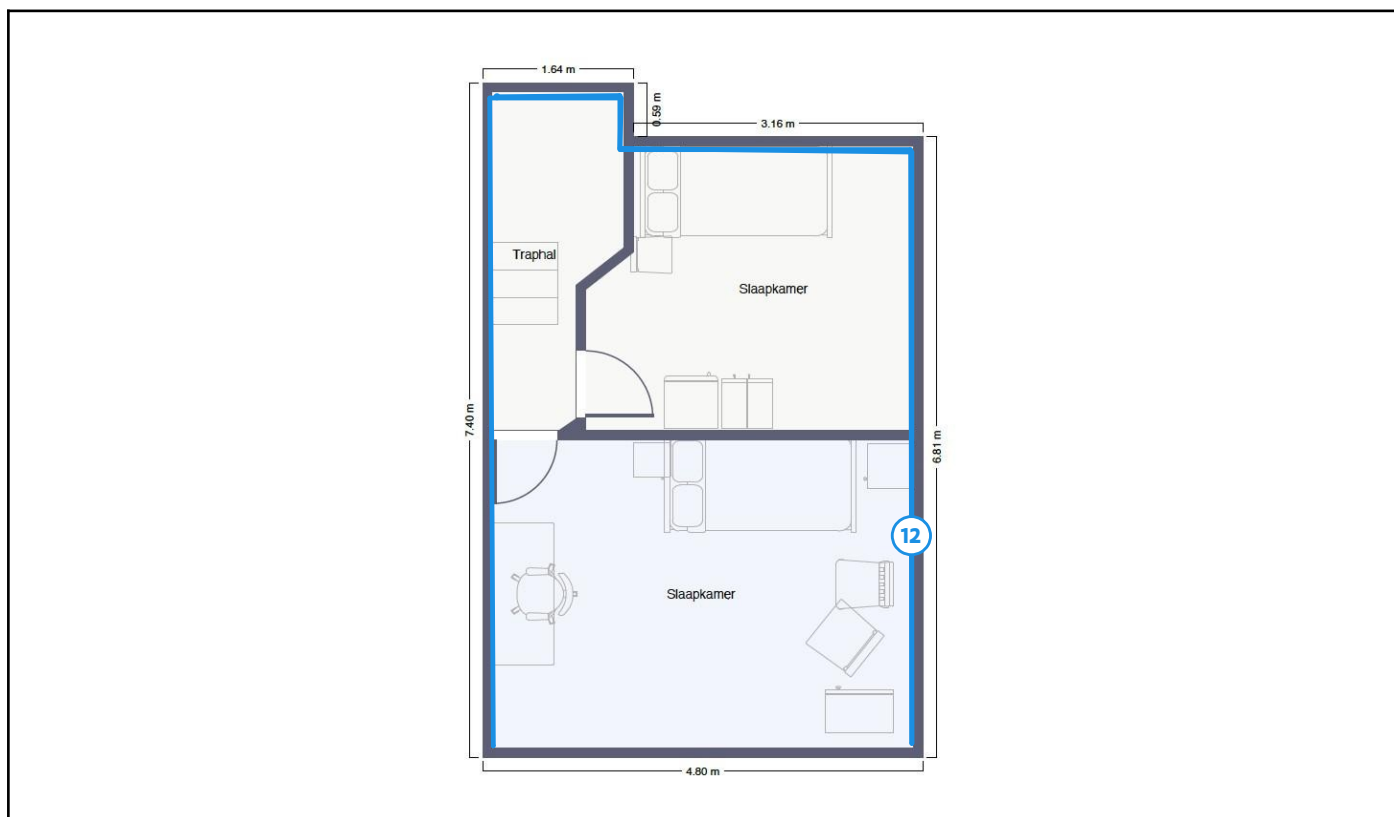
Plan 1.3: Grondplan V+2

Beschrijving	Type	Actie
12. Pleister muren traphal + stookplaats/natte ruimte + leefruimte	Geen asbest	-

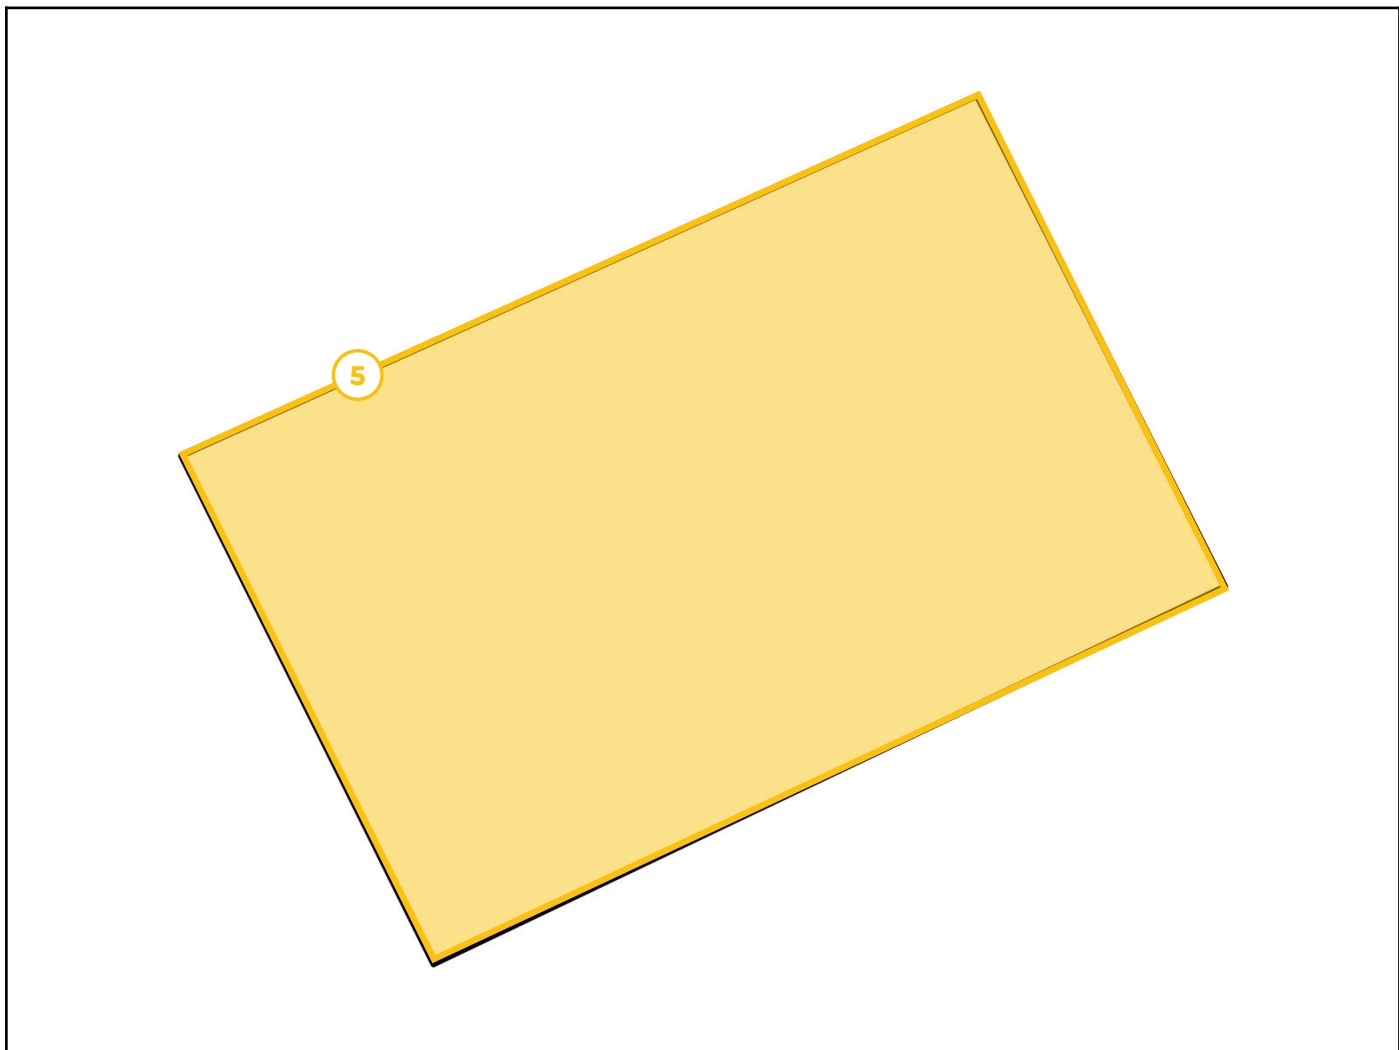
Plan 2.1: Tuinberging plan

Beschrijving	Type	Actie
5. Tuinberging zonder risicobouwjaar	Uitsluiting	-

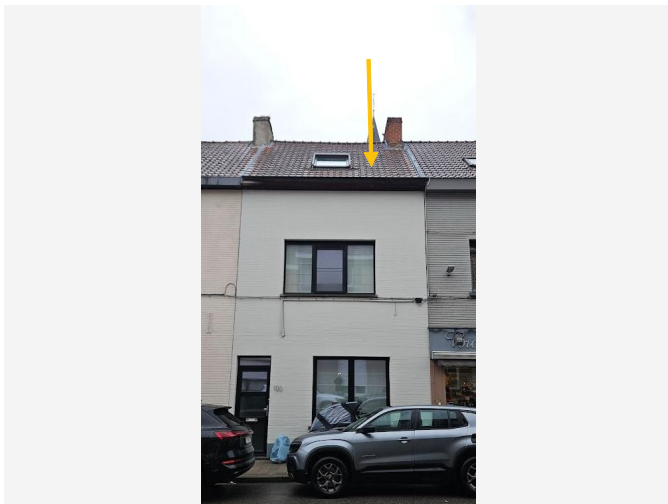
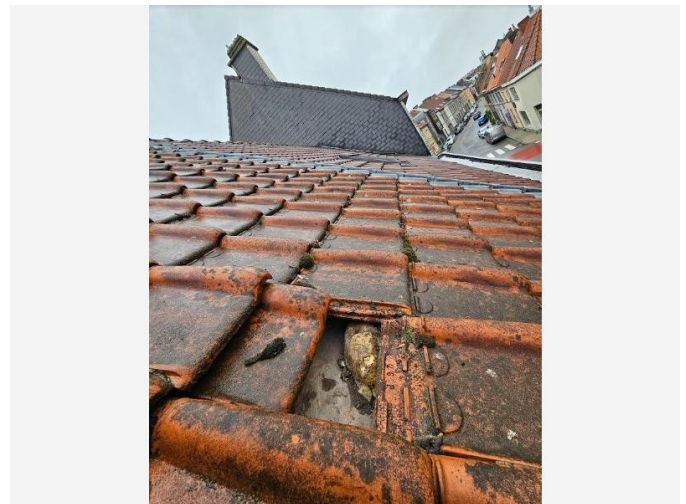
Beschrijving	Notitie	Terug te vinden op plannen
Fiche 13: Dakbedekking niet-asbestverdacht	-	-
Fiche 14: cv-ketel niet-asbestverdacht	De gascondensatieketel dateert van 2020 en is dus niet-asbestverdacht.	-

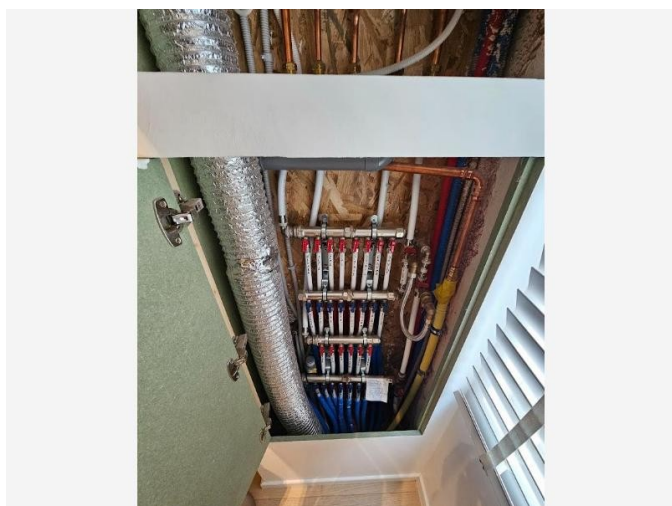
Beschrijving	Notitie	Terug te vinden op plannen
Fiche 15: Geen leidingisolatie aanwezig	-	-
Fiche 16: Geen lift aanwezig	-	-
